# 児童が作った片江校下の安全マップ

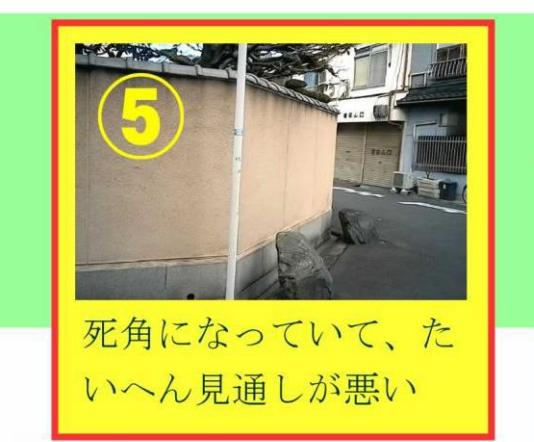
死角になっていて、たいへん見通しが悪い

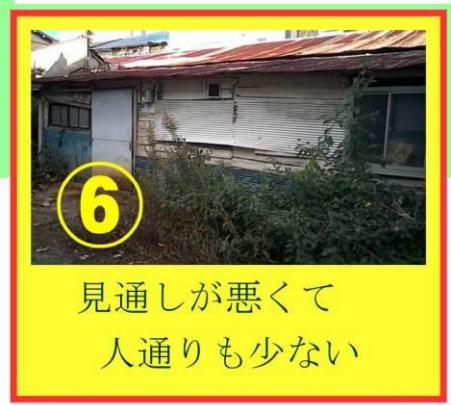
見通しが悪くて人通りも少ない

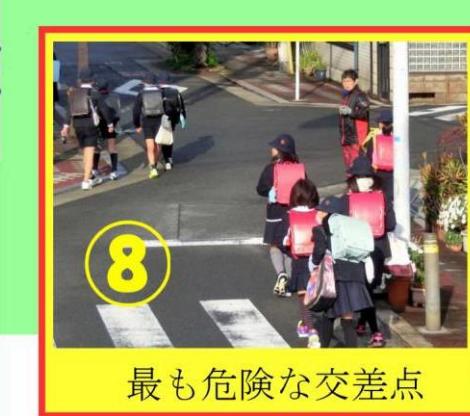
最も危険な交差点

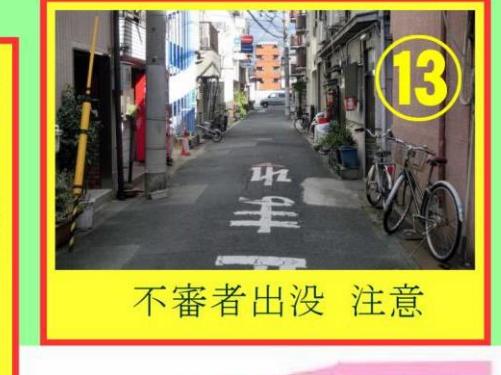
不審者出没 注意

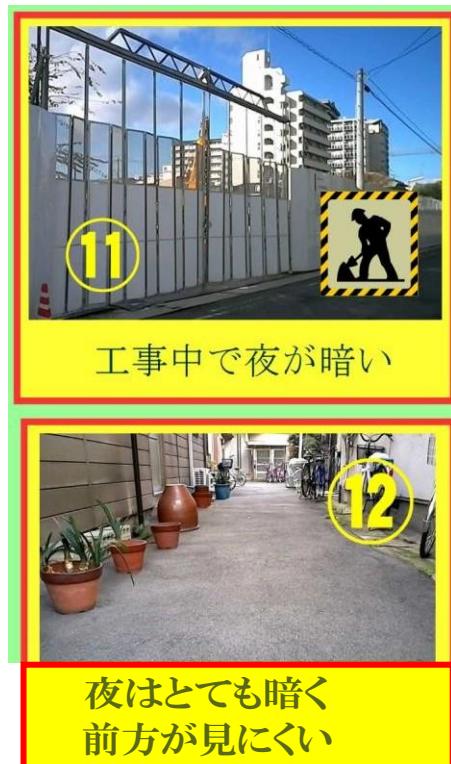
工事中で夜が暗い

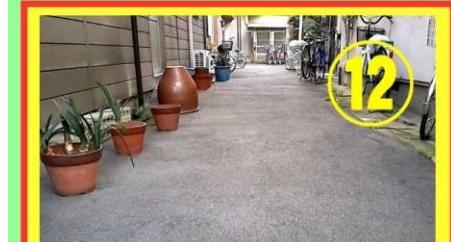
夜はとても暗く前方が見にくい

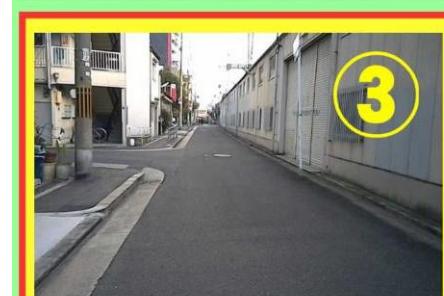
南側が近鉄のガード。  
道幅せまく車が多い

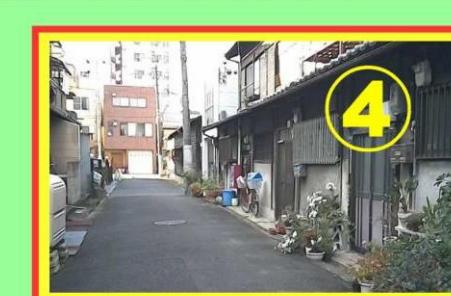
道が狭く、夜は暗いので、歩きにくい。

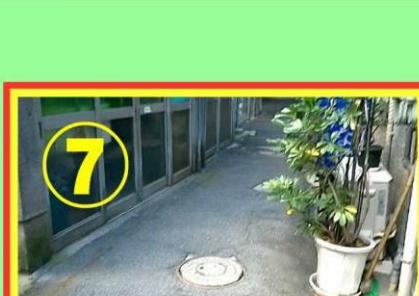
道が狭く、夜は暗い。

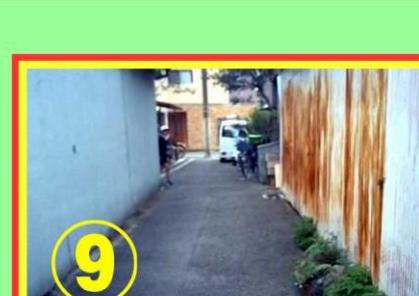
道が狭く暗い。  
視界がわるい

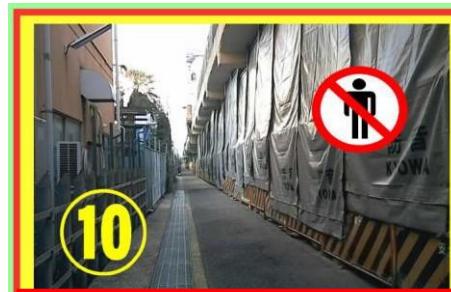
近鉄のガード下  
敷地内の通路です。  
大変危険です。
