# 児童が作った片江校下の安全マップ

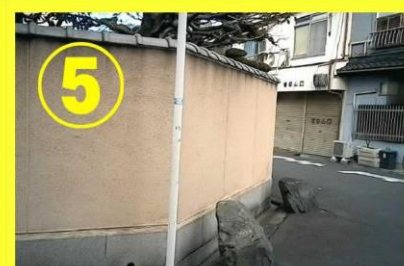
⑤

死角になっていて、たいへん見通しが悪い

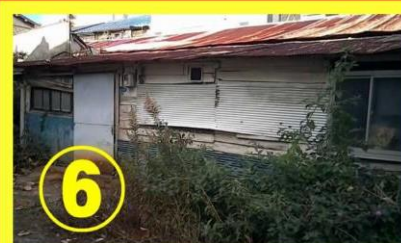
⑥

見通しが悪くて人通りも少ない

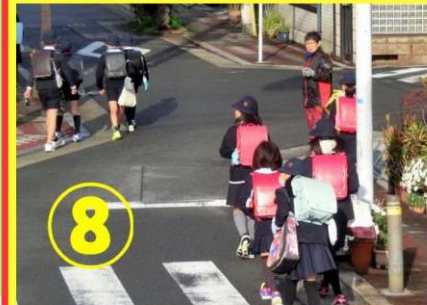
⑧

最も危険な交差点

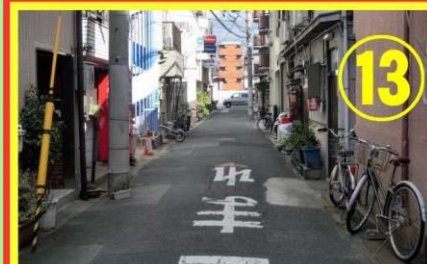
⑬

不審者出没 注意

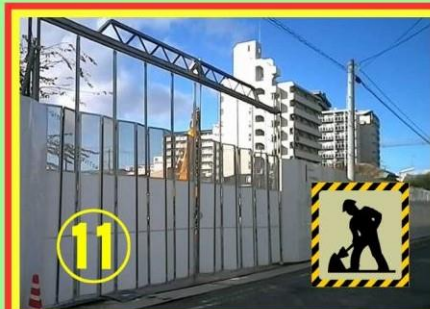
⑪

工事中で夜が暗い

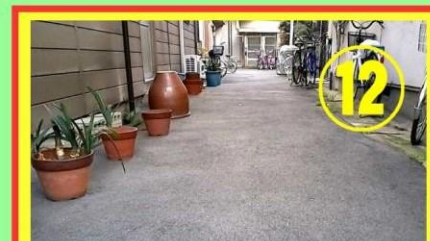
⑫

夜はとても暗く前方が見にくい

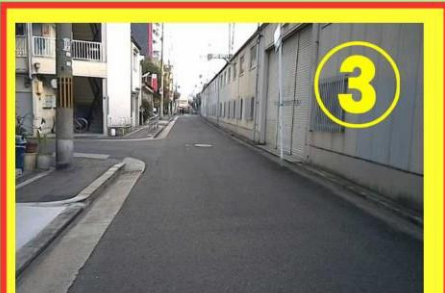
③

南側が近鉄のガード。道幅せまく車が多い

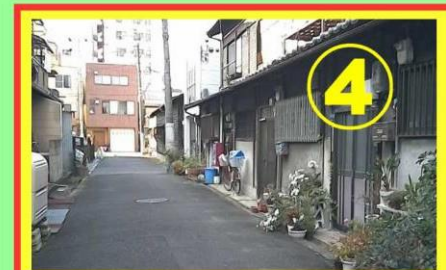
④

道が狭く、夜は暗いので、歩きにくい。

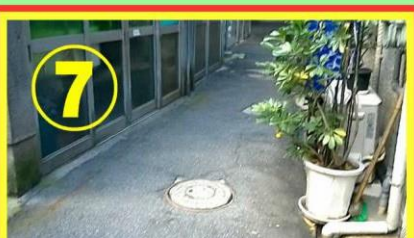
⑦

道が狭く、夜は暗い。

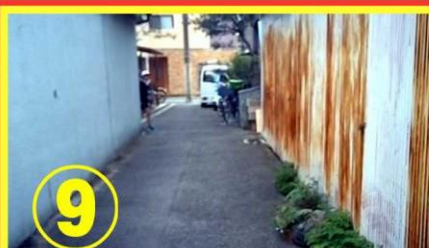
⑨

道が狭く暗い。視界がわるい

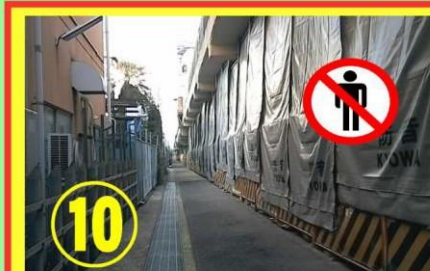
⑩

近鉄のガード下敷地内の通路です。大変危険です。
