## 大阪市ではどんな水害が起こるの？

## 津波・水害から命を守るために

# 水害ハザードマップ

港区

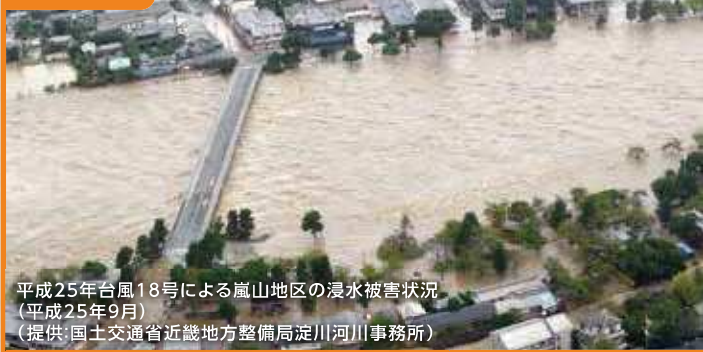
### 河川氾濫

平成25年台風18号による嵐山地区の浸水被害状況  
(平成25年9月)  
(提供:国土交通省近畿地方整備局淀川河川事務所)

近年、河川や下水道の能力を超える豪雨が増えています。近畿地方では平成25年9月の台風18号で由良川や桂川が氾濫し、福知山市や京都市嵐山地区などで大規模な浸水被害が発生しました。大阪市でも、平成25年8月に発生した集中豪雨により梅田地区で内水氾濫が起きました。

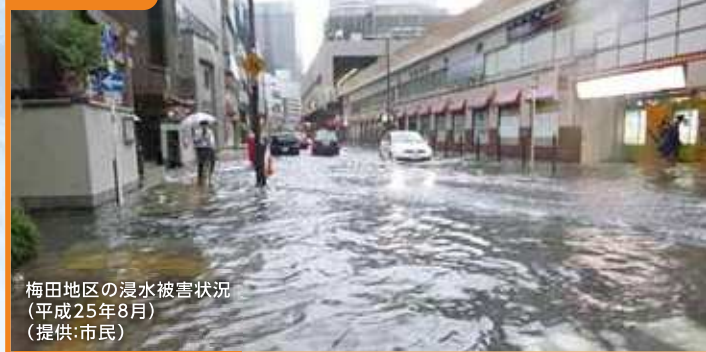
### 内水氾濫

梅田地区の浸水被害状況  
(平成25年8月)  
(提供:市民)

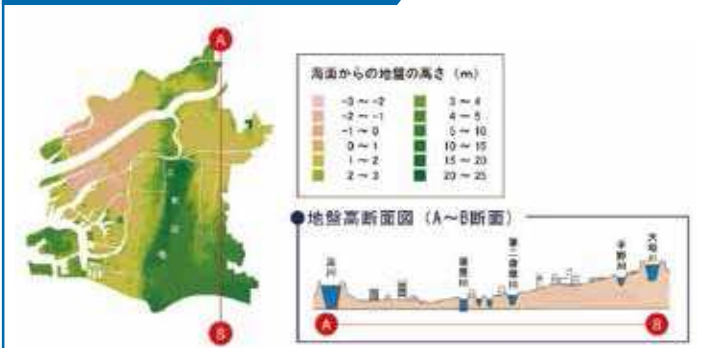
### 大阪市は水害に弱い地形

大阪市は、淀川、大和川、神崎川、寝屋川などの大きな河川と海に囲まれており、平坦な低地が広がっています。そのため水害に非常に弱く、大雨や津波が発生した場合、河川氾濫や内水氾濫、津波浸水が起こることが想定されています。
